**EL PATRIMONIO CERÁMICO EN LA ARQUITECTURA DEL SIGLO
XVII-XVIII EN LA CIUDAD DE MÉXICO. LA CATALOGACIÓN COMO
ESTRATEGÍA DE CONSERVACIÓN DEL AZULEJO IN SITU.
CASO: LA CAPILLA DE SAN ANTONIO, EN EL EX CONVENTO DE
CHURUBUSCO.**

Tesis para optar el grado de Maestra en Diseño.

Línea de investigación: Restauración y Conservación del Patrimonio Construido.

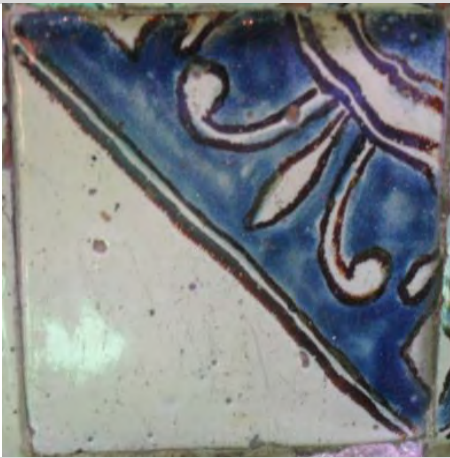
**CARACTERÍSTICAS:****Forma:** Plana**Patrón:** Medio pañuelo floral**Serie:** Verduguillo**No. de elementos:** 2**No. de azulejos:** 210**Estilística:** Floral**Data:** Probable S XVIII**Proveniencia:** Probable convento**Dimensiones:** 100 x 100 mm**Ángulo:** 90°**Diseño:** Lineal**Marcas:** No se observan**PRODUCCIÓN****Manufactura:** Molde**Tipo de pasta:** Barro**Color de la pasta:** Rojo**Temperatura cocción:** monococción
1000°-1100° aprox.**Vidriado:** Esmalte estannífero**Temperatura cocción:** 1000°-1100°
aprox.**Técnica de vidriado:** Pincel**DECORACIÓN****Técnica:** Mayólica**Motivos:** Floral**Colores:** Azul cobalto**Bibliografía:** Archivo geográfico del
ConventoDieguino Santa María de los Ángeles.
Leg. I 1919-1932. Leg. II 1932-1938

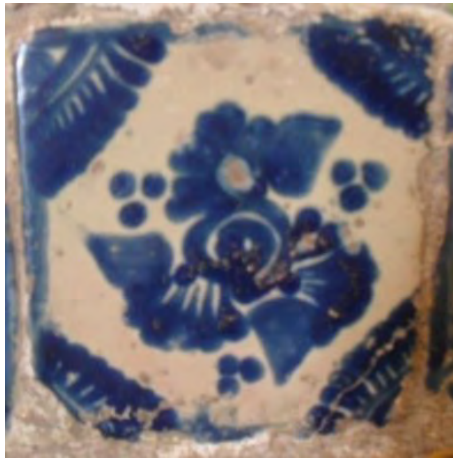
**CARACTERÍSTICAS:****Forma:** Plana**Patrón:** Pañuelo floral**Serie:** Guardilla**No. de elementos:** 1**No. de azulejos:** 210**Estilística:** Floral**Data:** Probable S XVIII**Proveniencia:** Probable convento**Dimensiones:** 10 x 10 mm**Ángulo:** 90°**Diseño:** Lineal**Marcas:** No se observan**PRODUCCIÓN****Manufactura:** Molde**Tipo de pasta:** Barro**Color de la pasta:** Rojo**Temperatura cocción:** monococción
1000°-1100° aprox.**Vidriado:** Esmalte estannífero**Temperatura cocción:** 1000°-1100°
aprox.**Técnica de vidriado:** Pincel**DECORACIÓN****Técnica:** Mayólica**Motivos:** Floral**Colores:** Azul cobalto**Bibliografía:** Archivo geográfico del
ConventoDieguino Santa María de los Ángeles.
Leg. I 1919-1932. Leg. II 1932-1938

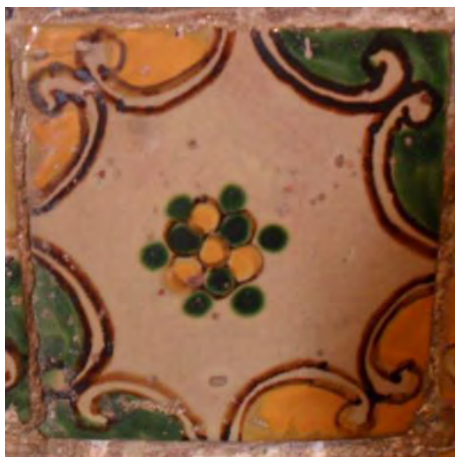
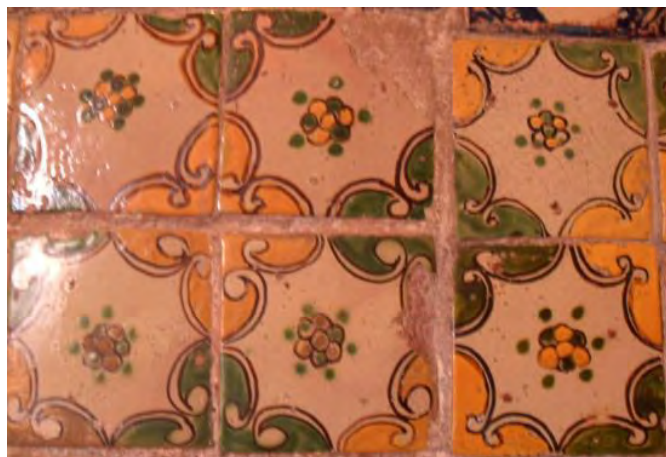
**CARACTERÍSTICAS:****Forma:** Plana**Patrón:** Pañuelo floral**Serie:** Tablero**No. de elementos:** 4**No. de azulejos:** 200**Estilística:** Floral**Data:** Probable S XVIII**Proveniencia:** Probable convento**Dimensiones:** 10 x 10 mm**Ángulo:** 90°**Diseño:** Lineal**Marcas:** No se observan**PRODUCCIÓN****Manufactura:** Molde**Tipo de pasta:** Barro**Color de la pasta:** Rojo**Temperatura cocción:** monococción
1000°-1100° aprox.**Vidriado:** Esmalte estannífero**Temperatura cocción:** 1000°-1100° aprox.**Técnica de vidriado:** Pincel**DECORACIÓN****Técnica:** Mayólica**Motivos:** Floral**Colores:** verde y amarillo**Bibliografía:** Archivo geográfico del Convento
Dieguino Santa María de los Ángeles. Leg. I
1919-1932. Leg. II 1932-1938

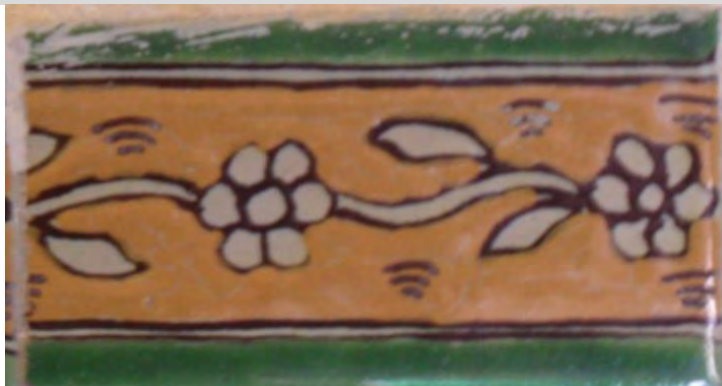
**CARACTERÍSTICAS:****Forma:** Plana**Patrón:** Pañuelo floral**Serie:** Friso**No. de elementos:** 1**No. de azulejos:****Estilística:** Floral**Data:** Probable S XVIII**Proveniencia:** Probable Convento**Dimensiones:** 50 x 100 mm**Ángulo:** 90°**Diseño:** Lineal**Marcas:** No se observan**PRODUCCIÓN****Manufactura:** Molde**Tipo de pasta:** Barro**Color de la pasta:** Rojo**Temperatura cocción:** monococción
1000°-1100° aprox.**Vidriado:** Esmalte estannífero**Temperatura cocción:** 1000°-
1100° aprox.**Técnica de vidriado:** Pincel**DECORACIÓN****Técnica:** Mayólica**Motivos:** Floral**Colores:** Verde, amarillo y café**Bibliografía:** Archivo geográfico
del ConventoDieguino Santa María de los
Ángeles. Leg. I 1919-1932. Leg. II
1932-1938

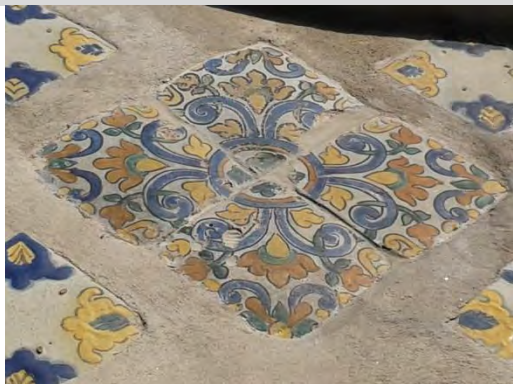
**CARACTERÍSTICAS:****Forma:** Plana**Patrón:** Pañuelo floral**Serie:** Pilastra**No. de elementos:** 4**No. de azulejos:** 8**Estilística:** Floral, Abu**Data:** Probable S XVIII**Proveniencia:** Probable Convento**Dimensiones:** 50 x 100 mm**Ángulo:** 45°**Diseño:** Cuadrícula**Marcas:** No se observan**PRODUCCIÓN****Manufactura:** Molde**Tipo de pasta:** Barro**Color de la pasta:** Rojo**Temperatura cocción:** monococción
1000°-1100° aprox.**Vidriado:** Esmalte estannífero**Temperatura cocción:** 1000°-1100°
aprox.**Técnica de vidriado:** Pincel**DECORACIÓN****Técnica:** Mayólica**Motivos:** Floral**Colores:** Esmalte azul, verde, amarillo,
naranja y negro**Bibliografía:** Archivo geográfico del
ConventoDieguino Santa María de los Ángeles.
Leg. I 1919-1932. Leg. II 1932-1938

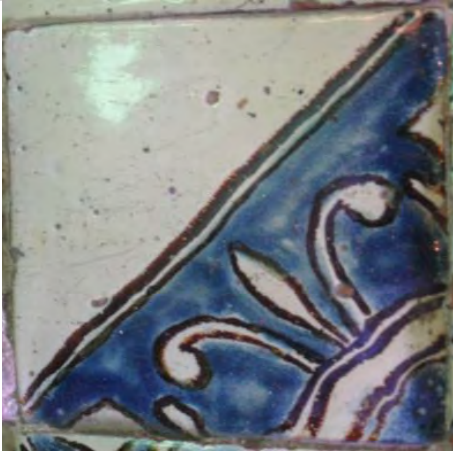
**CARACTERÍSTICAS:****Forma:** Plana**Patrón:** Medio pañuelo**Serie:** Tablero**No. de elementos:** 2**No. de azulejos:** 6 aprox.**Estilística:** Floral**Data:** Probable S XVIII**Proveniencia:** Probable convento**Dimensiones:** 100 x 100 mm**Ángulo:** 90°**Diseño:** Lineal**Marcas:** No se observan**PRODUCCIÓN****Manufactura:** Molde**Tipo de pasta:** Barro**Color de la pasta:** Rojo**Temperatura cocción:** monococción
1000°-1100° aprox.**Vidriado:** Esmalte estannífero**Temperatura cocción:** 1000°-1100°
aprox.**Técnica de vidriado:** Pincel**DECORACIÓN****Técnica:** Mayólica**Motivos:** Flor y líneas**Colores:** Azul**Bibliografía:** Archivo geográfico del
ConventoDieguino Santa María de los Ángeles.
Leg. I 1919-1932. Leg. II 1932-1938

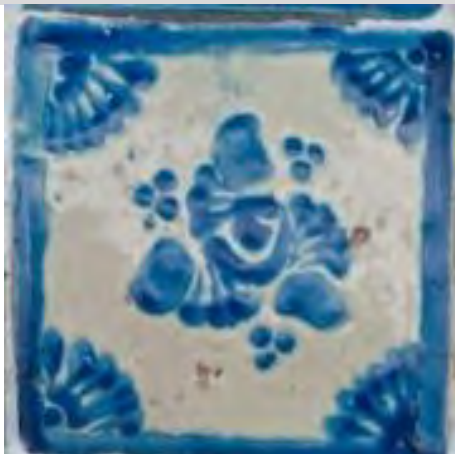
**CARACTERÍSTICAS:****Forma:** Plana**Patrón:** Pañuelo**Serie:** Guardilla**No. de elementos:** 1**No. de azulejos:** 8 aprox.**Estilística:** Floral**Data:** Probable S XVIII**Proveniencia:** Probable convento**Dimensiones:** 100 x 100 mm**Ángulo:** 90°**Diseño:** Lineal**Marcas:** No se observan**PRODUCCIÓN****Manufactura:** Molde**Tipo de pasta:** Barro**Color de la pasta:** Rojo**Temperatura cocción:** monococción
1000°-1100° aprox.**Vidriado:** Esmalte estannífero**Temperatura cocción:** 1000°-1100°
aprox.**Técnica de vidriado:** Pincel**DECORACIÓN****Técnica:** Mayólica**Motivos:** Flores**Colores:** Azul**Bibliografía:** Archivo geográfico del
ConventoDieguino Santa María de los Ángeles.
Leg. I 1919-1932. Leg. II 1932-1938

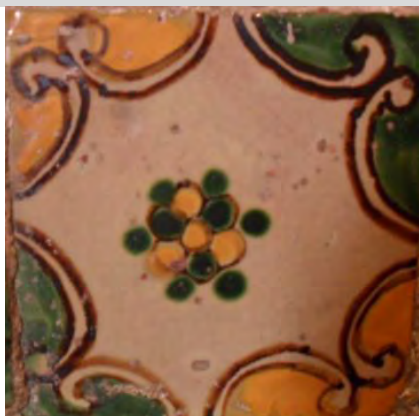
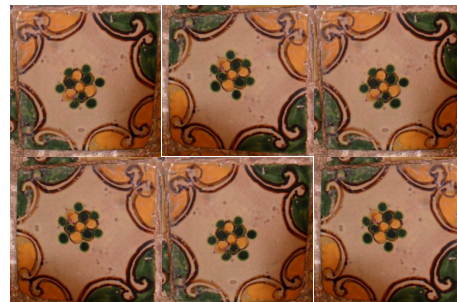
**CARACTERÍSTICAS:****Forma:** Plana**Patrón:** Pañuelo**Serie:** Tablero**No. de elementos:** 4**No. de azulejos:** 546**Estilística:** Floral**Data:** 1932**Proveniencia:** se desconoce**Dimensiones:** 120 x 120 mm**Ángulo:** 90°**Diseño:** Cuadrícula**Marcas:** No se observan**PRODUCCIÓN****Manufactura:** Molde**Tipo de pasta:** Barro**Color de la pasta:** Rojo**Temperatura cocción:** monococción
1000°-1100° aprox.**Vidriado:** Esmalte estannífero**Temperatura cocción:** 1000°-
1100° aprox.**Técnica de vidriado:** Pincel**DECORACIÓN****Técnica:** Mayólica**Motivos:** Flores**Colores:** Verde, amarillo y negro**Bibliografía:** Archivo geográfico
del ConventoDieguino Santa María de los
Ángeles. Leg. I 1919-1932. Leg. II
1932-1938

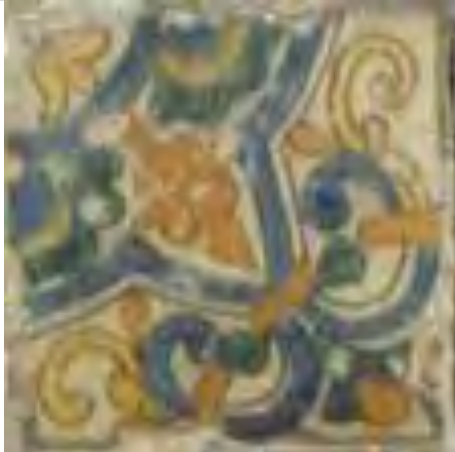
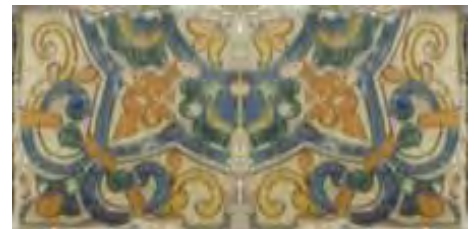
**CARACTERÍSTICAS:****Forma:** Plana**Patrón:** Pañuelo**Serie:** Tablero**No. de elementos:** 2**No. de azulejos:** 8**Estilística:** Floral**Data:** Se desconoce**Proveniencia:** se desconoce**Dimensiones:** 120 x 120 mm**Ángulo:** 90°**Diseño:** lineal**Marcas:** No se observan**PRODUCCIÓN****Manufactura:** Molde**Tipo de pasta:** Barro**Color de la pasta:** Rojo**Temperatura cocción:** monococción
1000°-1100° aprox.**Vidriado:** Esmalte estannífero**Temperatura cocción:** 1000°-
1100° aprox.**Técnica de vidriado:** Pincel**DECORACIÓN****Técnica:** Mayólica**Motivos:** Flores**Colores:** Verde, azul, naranja, amarillo y negro**Bibliografía:** Archivo geográfico
del Convento Dieguino Santa María
de los Ángeles. Leg. I 1919-1932.
Leg. II 1932-1938

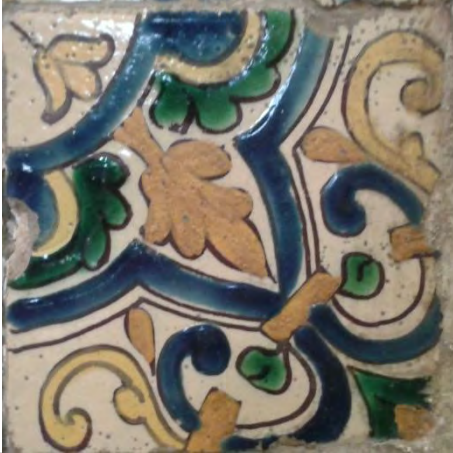
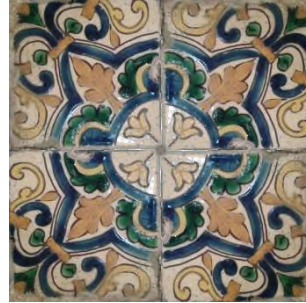
**CARACTERÍSTICAS:****Forma:** Plana**Patrón:** Pañuelo**Serie:** Avulso**No. de elementos:** 4**No. de azulejos:** 212**Estilística:** Floral**Data:** S VXII- SVII**Proveniencia:** se desconoce**Dimensiones:** 100 x 100 mm**Ángulo:** 90°**Diseño:** Geométrica**Marcas:** No se observan**PRODUCCIÓN****Manufactura:** Molde**Tipo de pasta:** Barro**Color de la pasta:** Rojo**Temperatura cocción:** monococción
1000°-1100° aprox.**Vidriado:** Esmalte estannífero**Temperatura cocción:** 1000°-1100°
aprox.**Técnica de vidriado:** Pincel**DECORACIÓN****Técnica:** Mayólica**Motivos:** Flores**Colores:** Verde, azul, amarillo, naranja
y negro**Bibliografía:** Archivo geográfico del
Convento Dieguino Santa María de los
Ángeles. Leg. I 1919-1932. Leg. II 1932-
1938

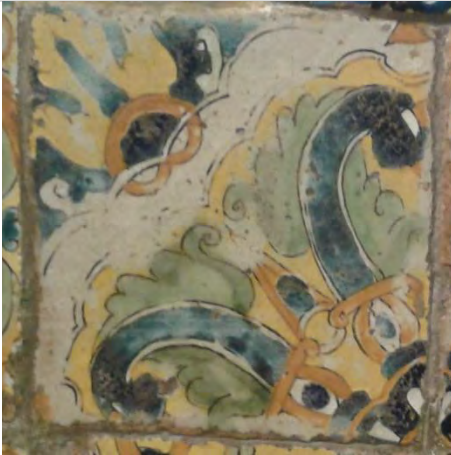
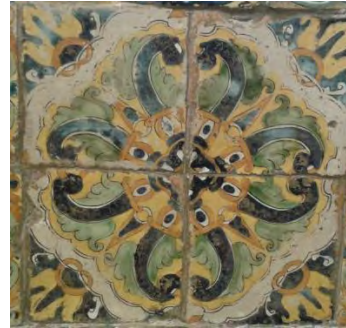
**CARACTERÍSTICAS:****Forma:** Plana**Patrón:** Pañuelo**Serie:** Avulso**No. de elementos:** 4**No. de azulejos:** 1**Estilística:** Floral**Data:** S VXII- SVII**Proveniencia:** se desconoce**Dimensiones:** 100 x 100 mm**Ángulo:** 90°**Diseño:** Geométrica**Marcas:** No se observan**PRODUCCIÓN****Manufactura:** Molde**Tipo de pasta:** Barro**Color de la pasta:** Rojo**Temperatura cocción:** monococción
1000°-1100° aprox.**Vidriado:** Esmalte estannífero**Temperatura cocción:** 1000°-1100°
aprox.**Técnica de vidriado:** Pincel**DECORACIÓN****Técnica:** Mayólica**Motivos:** Flores**Colores:** Verde, amarillo, naranja
y negro**Bibliografía:** Archivo geográfico del
Convento Dieguino Santa María de los
Ángeles. Leg. I 1919-1932. Leg. II 1932-
1938

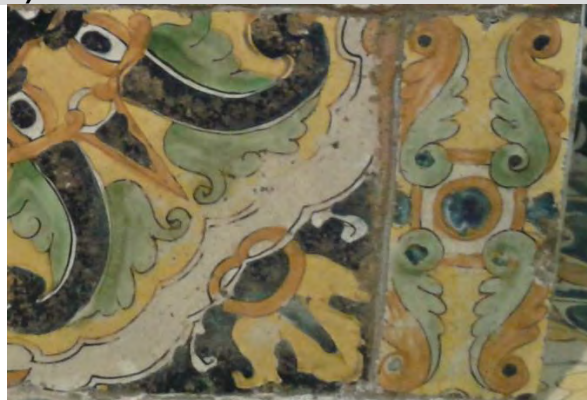
**7) VESTÍBULO****Ficha 27**

**CARACTERÍSTICAS:**

Forma: Plana

Patrón: Pañuelo

Serie: Friso

No. de elementos: 1

No. de azulejos: 4

Estilística: Floral

Dimensiones: 50 x 100 mm

Diseño: Lineal

Manufactura: Molde

Tipo de pasta: Barro

Temperatura cocción: monococción
1000°-1100° aprox.

Vidriado: Esmalte estannífero

Técnica de vidriado: Pincel

Técnica: Mayólica

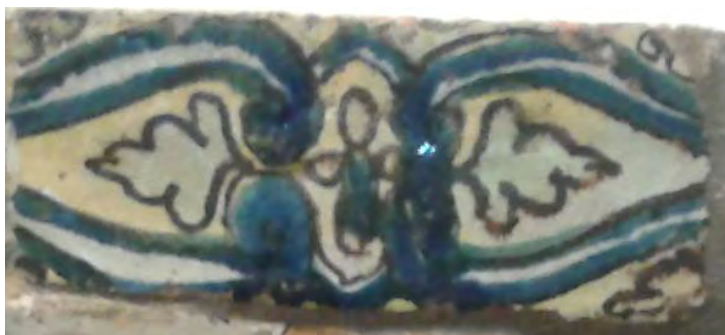
**CARACTERÍSTICAS:****Forma:** Plana**Patrón:** Pañuelo**Serie:** Friso**No. de elementos:** 1**No. de azulejos:** 2**Estilística:** Floral**Data:** S VXII- SVII**Proveniencia:** se desconoce**Dimensiones:** 50 x 100 mm**Ángulo:** 90°**Diseño:** Lineal**Marcas:** No se observan**PRODUCCIÓN****Manufactura:** Molde**Tipo de pasta:** Barro**Color de la pasta:** Rojo**Temperatura cocción:** monococción
1000°-1100° aprox.**Vidriado:** Esmalte estannífero**Temperatura cocción:** 1000°-
1100° aprox.**Técnica de vidriado:** Pincel**DECORACIÓN****Técnica:** Mayólica**Motivos:** Flores**Colores:** Azul, amarillo
y negro**Bibliografía:** Archivo geográfico
del Convento Dieguino Santa
María de los Ángeles. Leg. I 1919-
1932. Leg. II 1932-1938

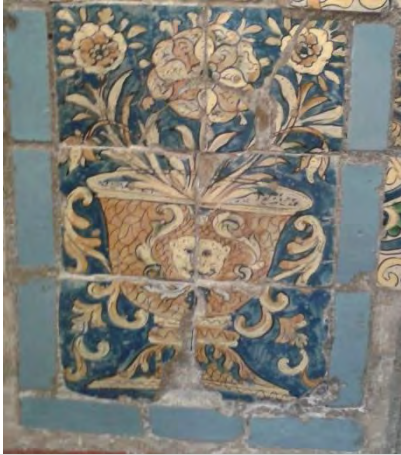
**CARACTERÍSTICAS:****Forma:** Plana**Patrón:** Pañuelo**Serie:** Pilastra**No. de elementos:** 10**No. de azulejos:** 1**Estilística:** Floral**Data:** S VXII- SVII**Proveniencia:** se desconoce**Dimensiones:** 100 x 100 mm
y 50x100 mm**Ángulo:** 90°**Diseño:** Compuesto**Marcas:** No se observan**PRODUCCIÓN****Manufactura:** Molde**Tipo de pasta:** Barro**Color de la pasta:** Rojo**Temperatura cocción:** monococción
1000°-1100° aprox.**Vidriado:** Esmalte estannífero**Temperatura cocción:** 1000°-1100°
aprox.**Técnica de vidriado:** Pincel**DECORACIÓN****Técnica:** Mayólica**Motivos:** Flores**Colores:** Azul, amarillo y verde**Bibliografía:** Archivo geográfico del
Convento Dieguino Santa María de los
Ángeles. Leg. I 1919-1932. Leg. II 1932-
1938

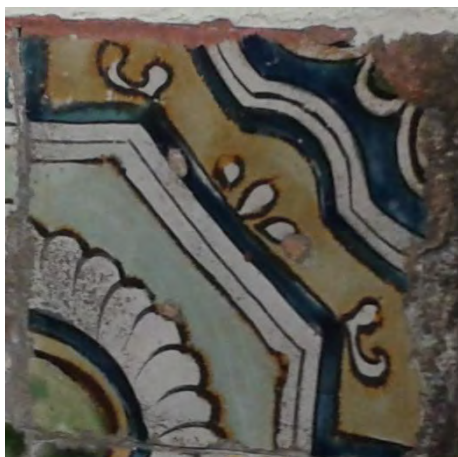
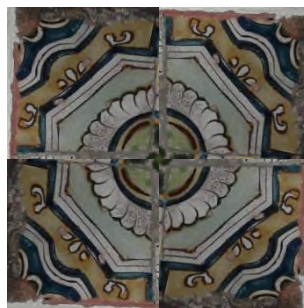
**CARACTERÍSTICAS:****Forma:** Plana**Patrón:** Pañuelo**Serie:** Pilastra**No. de elementos:** 4**No. de azulejos:** 1**Estilística:** Floral**Data:** S VXII- SVII**Proveniencia:** se desconoce**Dimensiones:** 100 x 100 mm
y 50x100 mm**Ángulo:** 90°**Diseño:** Geométrico**Marcas:** No se observan**PRODUCCIÓN****Manufactura:** Molde**Tipo de pasta:** Barro**Color de la pasta:** Rojo**Temperatura cocción:** monococción
1000°-1100° aprox.**Vidriado:** Esmalte estannífero**Temperatura cocción:** 1000°-1100°
aprox.**Técnica de vidriado:** Pincel**DECORACIÓN****Técnica:** Mayólica**Motivos:** Flores**Colores:** Azul, amarillo y verde**Bibliografía:** Archivo geográfico del
Convento Dieguino Santa María de los
Ángeles. Leg. I 1919-1932. Leg. II 1932-
1938

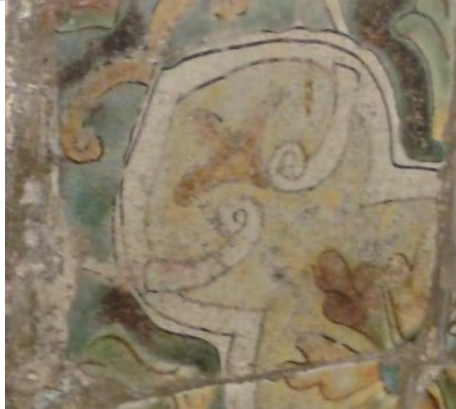
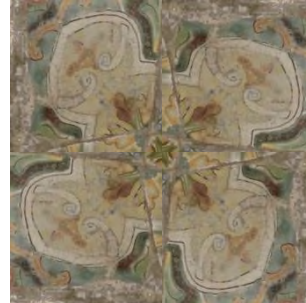
**CARACTERÍSTICAS:****Forma:** Plana**Patrón:** Pañuelo**Serie:** Pilastra**No. de elementos:** 4**No. de azulejos:** 1**Estilística:** Floral**Data:** S VXII- SVII**Proveniencia:** se desconoce**Dimensiones:** 100 x 100 mm
y 50x100 mm**Ángulo:** 90°**Diseño:** Geométrico**Marcas:** No se observan**PRODUCCIÓN****Manufactura:** Molde**Tipo de pasta:** Barro**Color de la pasta:** Rojo**Temperatura cocción:** monococción
1000°-1100° aprox.**Vidriado:** Esmalte estannífero**Temperatura cocción:** 1000°-1100°
aprox.**Técnica de vidriado:** Pincel**DECORACIÓN****Técnica:** Mayólica**Motivos:** Flores**Colores:** Azul, amarillo, verde y negro**Bibliografía:** Archivo geográfico del
Convento Dieguino Santa María de los
Ángeles. Leg. I 1919-1932. Leg. II 1932-
1938

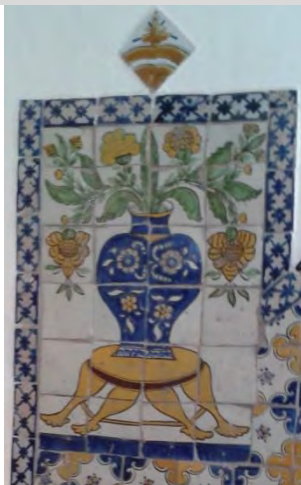
**CARACTERÍSTICAS:****Forma:** Plana**Patrón:** Pañuelo**Serie:** Pilastra**No. de elementos:** 25**No. de azulejos:** 1**Estilística:** Floral**Data:** S VXII- SVII**Proveniencia:** se desconoce**Dimensiones:** 100 x 100 mm
y 50x100 mm**Ángulo:** 90°**Diseño:** Compuesto**Marcas:** No se observan**PRODUCCIÓN****Manufactura:** Molde**Tipo de pasta:** Barro**Color de la pasta:** Rojo**Temperatura cocción:** monococción
1000°-1100° aprox.**Vidriado:** Esmalte estannífero**Temperatura cocción:** 1000°-1100°
aprox.**Técnica de vidriado:** Pincel**DECORACIÓN****Técnica:** Mayólica**Motivos:** Flores**Colores:** Azul, amarillo, naranja, verde y
negro**Bibliografía:** Archivo geográfico del
Convento Dieguino Santa María de los
Ángeles. Leg. I 1919-1932. Leg. II 1932-
1938

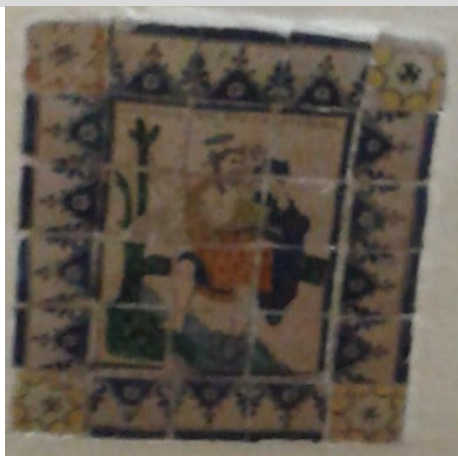
**CARACTERÍSTICAS:****Forma:** Plana**Patrón:** Avulso**Serie:** Pilastra**No. de elementos:** 24**No. de azulejos:** 1**Estilística:** Floral**Data:** S VXII- SVII**Proveniencia:** se desconoce**Dimensiones:** 100 x 100 mm
y 50x100 mm**Ángulo:** 90°**Diseño:** Compuesto**Marcas:** No se observan**PRODUCCIÓN****Manufactura:** Molde**Tipo de pasta:** Barro**Color de la pasta:** Rojo**Temperatura cocción:** monococción
1000°-1100° aprox.**Vidriado:** Esmalte estannífero**Temperatura cocción:** 1000°-1100°
aprox.**Técnica de vidriado:** Pincel**DECORACIÓN****Técnica:** Mayólica**Motivos:** Temático religioso**Colores:** Azul, amarillo, naranja, verde y
negro**Bibliografía:** Archivo geográfico del
Convento Dieguino Santa María de los
Ángeles. Leg. I 1919-1932. Leg. II 1932-
1938

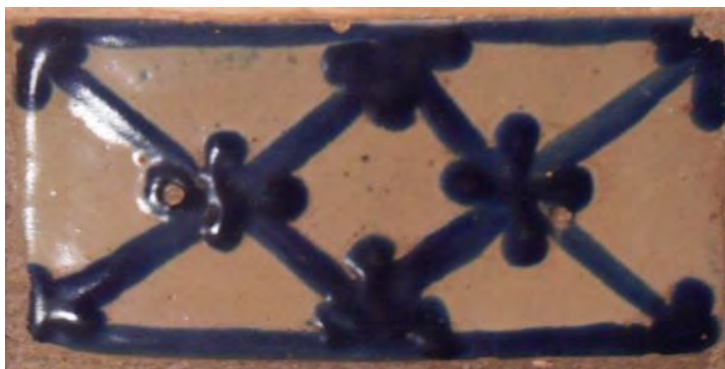
**CARACTERÍSTICAS:****Forma:** Plana**Patrón:** Pañuelo**Serie:** Friso**No. de elementos:** 103**No. de azulejos:** 2**Estilística:** Floral**Data:** S VXII- SVII**Proveniencia:** se desconoce**Dimensiones:** 50 x 100 mm**Ángulo:** 90°**Diseño:** Lineal**Marcas:** No se observan**PRODUCCIÓN****Manufactura:** Molde**Tipo de pasta:** Barro**Color de la pasta:** Rojo**Temperatura cocción:** monococción
1000°-1100° aprox.**Vidriado:** Esmalte estannífero**Temperatura cocción:** 1000°-
1100° aprox.**Técnica de vidriado:** Pincel**DECORACIÓN****Técnica:** Mayólica**Motivos:** Flores**Colores:** Azul, amarillo
y negro**Bibliografía:** Archivo geográfico del
Convento Dieguino Santa María de
los Ángeles. Leg. I 1919-1932. Leg.
II 1932-1938

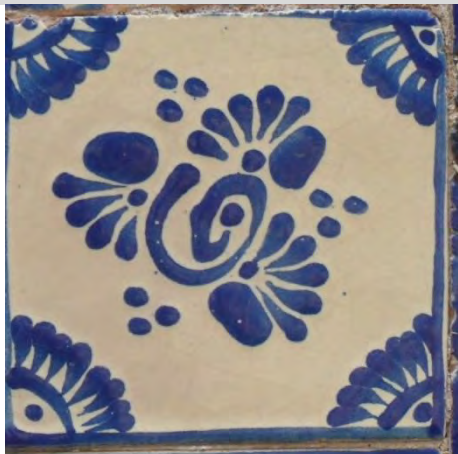
**CARACTERÍSTICAS:****Forma:** Plana**Patrón:** Pañuelo**Serie:** Contrahuella**No. de elementos:** 1**No. de azulejos:** 56**Estilística:** Floral**Data:** S VXII- SVII**Proveniencia:** se desconoce**Dimensiones:** 100 x 100 mm**Ángulo:** 90°**Diseño:** Lineal**Marcas:** No se observan**PRODUCCIÓN****Manufactura:** Molde**Tipo de pasta:** Barro**Color de la pasta:** Rojo**Temperatura cocción:** monococción
1000°-1100° aprox.**Vidriado:** Esmalte estannífero**Temperatura cocción:** 1000°-1100°
aprox.**Técnica de vidriado:** Pincel**DECORACIÓN****Técnica:** Mayólica**Motivos:** Flores**Colores:** Azul**Bibliografía:** Archivo geográfico del
Convento Dieguino Santa María de los
Ángeles. Leg. I 1919-1932. Leg. II 1932-
1938

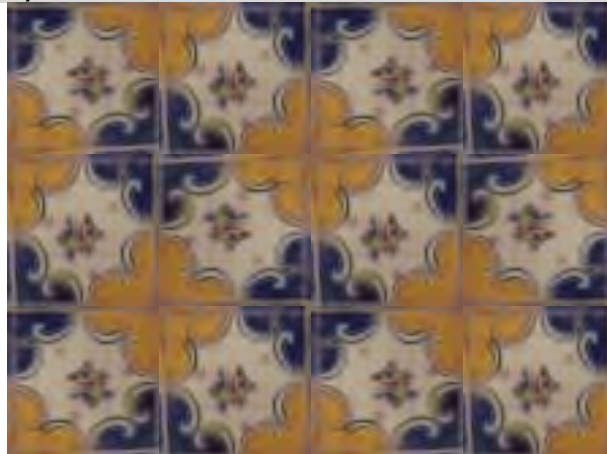
**9) ANTECORO****Ficha 39**

**CARACTERÍSTICAS:**

Forma: Plana

Patrón: Pañuelo

Serie: Tablero

No. de elementos: 1

No. de azulejos: 450

Dimensiones: 100 x 100 mm

Manufactura: Molde

Tipo de pasta: Barro

Temperatura cocción: monococción
1000°-1100° aprox.

Vidriado: Esmalte estannífero

Colores: Azul y amarillo

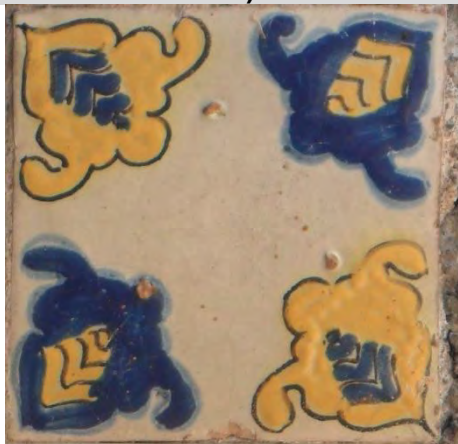
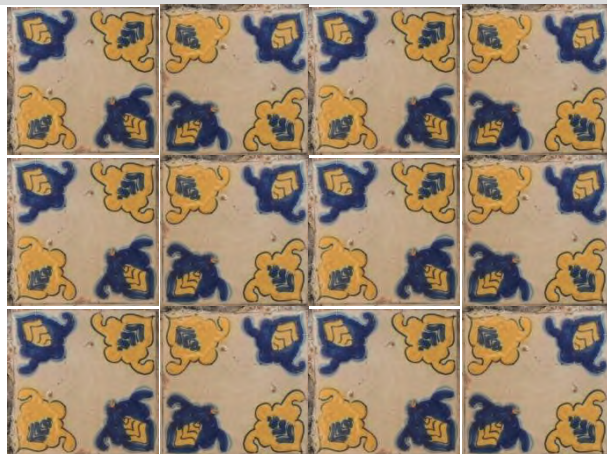
**CARACTERÍSTICAS:****Forma:** Plana**Patrón:** Pañuelo**Serie:** Frisos**No. de elementos:** 4**No. de azulejos:** 30**Estilística:** Floral**Data:** S VXII- SVII**Proveniencia:** se desconoce**Dimensiones:** 100 x 100 mm**Ángulo:** 90°**Diseño:** Lineal**Marcas:** No se observan**PRODUCCIÓN****Manufactura:** Molde**Tipo de pasta:** Barro**Color de la pasta:** Rojo**Temperatura cocción:** monococción
1000°-1100° aprox.**Vidriado:** Esmalte estannífero**Temperatura cocción:** 1000°-1100°
aprox.**Técnica de vidriado:** Pincel**DECORACIÓN****Técnica:** Mayólica**Motivos:** Flores**Colores:** Azul y amarillo**Bibliografía:** Archivo geográfico del
Convento Dieguino Santa María de los
Ángeles. Leg. I 1919-1932. Leg. II 1932-
1938

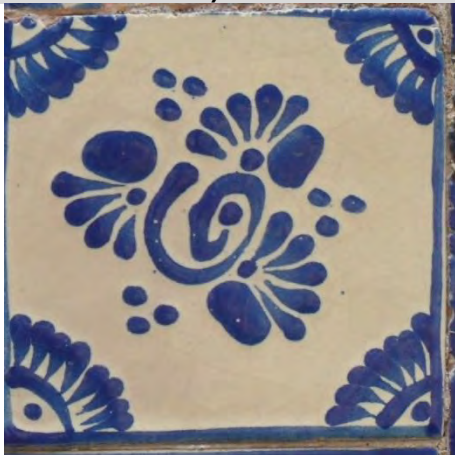
**CARACTERÍSTICAS:****Forma:** Plana**Patrón:** Pañuelo**Serie:** Tablero**No. de elementos:** 1**No. de azulejos:** 3**Estilística:** Floral**Data:** Probable S XVIII**Proveniencia:** Probable convento**Dimensiones:** 100 x 100 mm**Ángulo:** 90°**Diseño:** Lineal**Marcas:** No se observan**PRODUCCIÓN****Manufactura:** Molde**Tipo de pasta:** Barro**Color de la pasta:** Rojo**Temperatura cocción:** monococción
1000°-1100° aprox.**Vidriado:** Esmalte estannífero**Temperatura cocción:** 1000°-1100°
aprox.**Técnica de vidriado:** Pincel**DECORACIÓN****Técnica:** Mayólica**Motivos:** Flores**Colores:** Azul**Bibliografía:** Archivo geográfico del
ConventoDieguino Santa María de los Ángeles.
Leg. I 1919-1932. Leg. II 1932-1938

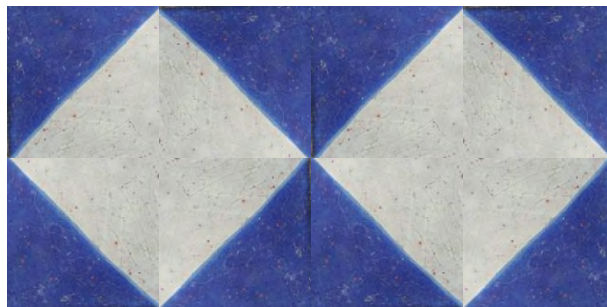
**CARACTERÍSTICAS:**

Forma: Plana
Patrón: Medio pañuelo
Serie: Tablero
No. de elementos: 4
No. de azulejos: 32
Estilística: Floral

Técnica: Mayólica
Motivos: Flores
Colores: Azul

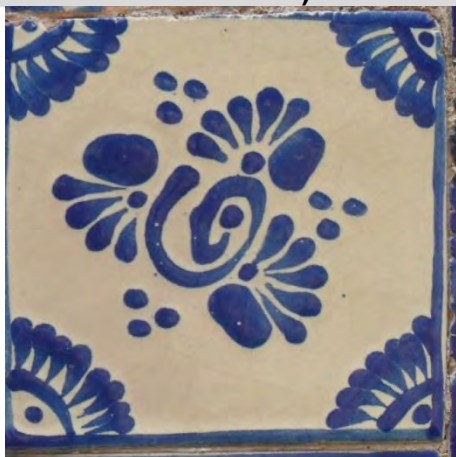
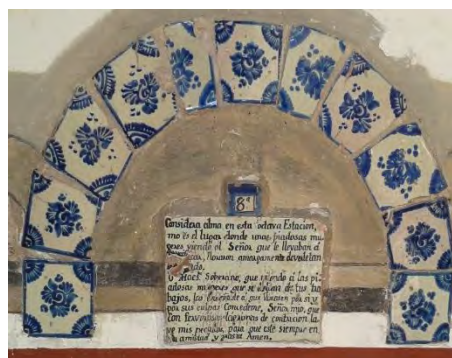
Fig. 5. 89

**CARACTERÍSTICAS:****Forma:** Plana**Patrón:** Pañuelo**Serie:** Friso**No. de elementos:** 1**No. de azulejos:** 132**Estilística:** Floral**Data:** Probable S XX**Proveniencia:** Se desconoce**Dimensiones:** variable**Ángulo:** variable**Diseño:** Semicircular**Marcas:** No se observan**PRODUCCIÓN****Manufactura:** Molde**Tipo de pasta:** Barro**Color de la pasta:** Rojo**Temperatura cocción:** monococción
1000°-1100° aprox.**Vidriado:** Esmalte estannífero**Temperatura cocción:** 1000°-1100°
aprox.**Técnica de vidriado:** Pincel**DECORACIÓN****Técnica:** Mayólica**Motivos:** Flores**Colores:** Azul**Bibliografía:** Archivo geográfico del
Convento
Dieguino Santa María de los Ángeles.
Leg. I 1919-1932. Leg. II 1932-1938

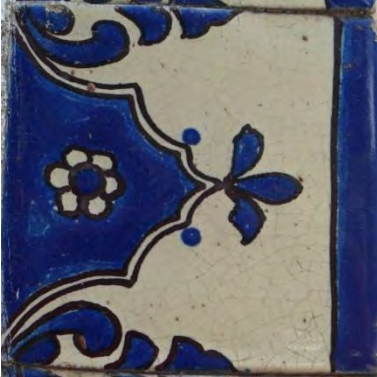
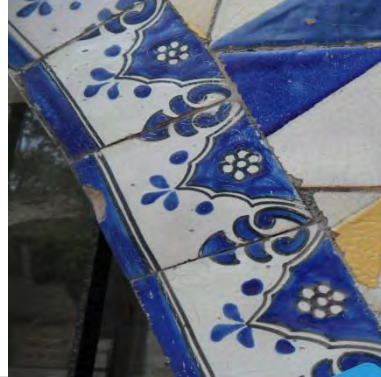
**CARACTERÍSTICAS:****Forma:** Plana**Patrón:** Pañuelo**Serie:** Revestimiento**No. de elementos:** 1**No. de azulejos:** 110**Estilística:** Floral**Data:** Repuestos Siglo XX**Proveniencia:** Taller Álvaro González
Manjarrez 1935**Dimensiones:** 120 x 120 mm**Ángulo:** 90°**Diseño:** Cuadrículas**Marcas:** No se observan**PRODUCCIÓN****Manufactura:** Molde**Tipo de pasta:** Barro**Color de la pasta:** Rojo**Temperatura cocción:** monococción
1000°-1100° aprox.**Vidriado:** Esmalte estannífero**Temperatura cocción:** 1000°-1100°
aprox.**Técnica de vidriado:** Pincel**DECORACIÓN****Técnica:** Cubierta sólida**Motivos:** Flores**Colores:** Azul cobalto**Bibliografía:** Archivo geográfico del
ConventoDieguino Santa María de los Ángeles.
Leg. I 1919-1932. Leg. II 1932-1938

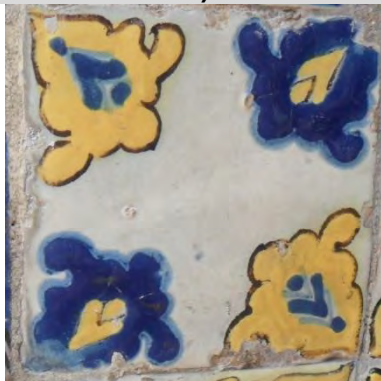
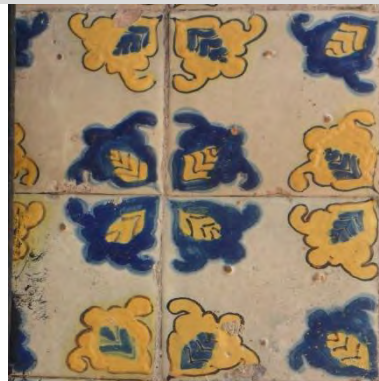
**CARACTERÍSTICAS:****Forma:** Plana**Patrón:** Pañuelo**Serie:** Revestimiento**No. de elementos:** 4**No. de azulejos:** 120**Estilística:** Floral**Data:** Repuestos Siglo XX**Proveniencia:** Taller Álvaro González
Manjarrez 1935**Dimensiones:** 120 x 120 mm**Ángulo:** 90°**Diseño:** Cuadrículas**Marcas:** No se observan**PRODUCCIÓN****Manufactura:** Molde**Tipo de pasta:** Barro**Color de la pasta:** Rojo**Temperatura cocción:** monococción
1000°-1100° aprox.**Vidriado:** Esmalte estannífero**Temperatura cocción:** 1000°-1100°
aprox.**Técnica de vidriado:** Pincel**DECORACIÓN****Técnica:** Cubierta sólida**Motivos:** Flores**Colores:** Azul cobalto y amarillo**Bibliografía:** Archivo geográfico del
ConventoDieguino Santa María de los Ángeles.
Leg. I 1919-1932. Leg. II 1932-1938

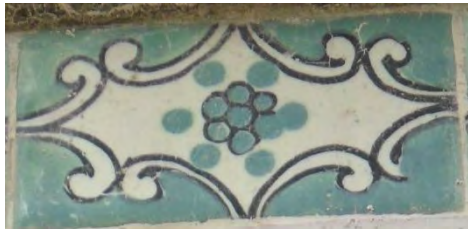
**CARACTERÍSTICAS:****Forma:** Plana**Patrón:** Pañuelo**Serie:** Verdugillo**No. de elementos:** 1**No. de azulejos:** 5**Estilística:** Floral**Data:** Repuestos Siglo XX**Proveniencia:** Taller Álvaro González
Manjarrez 1935**Dimensiones:** 50 x 100 mm**Ángulo:** 90°**Diseño:** Lineal**Marcas:** No se observan**PRODUCCIÓN****Manufactura:** Molde**Tipo de pasta:** Barro**Color de la pasta:** Rojo**Temperatura cocción:** monococción
1000°-1100° aprox.**Vidriado:** Esmalte estannífero**Temperatura cocción:** 1000°-1100°
aprox.**Técnica de vidriado:** Pincel**DECORACIÓN****Técnica:** Cubierta sólida**Motivos:** florales**Colores:** Turquesa y negro**Bibliografía:** Archivo geográfico del
Convento Dieguino Santa María de los
Ángeles. Leg. I 1919-1932. Leg. II 1932-
1938

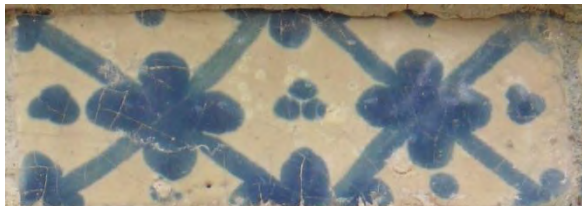
**CARACTERÍSTICAS:****Forma:** Plana**Patrón:** Pañuelo**Serie:** Verdugillo**No. de elementos:** 1**No. de azulejos:** 3**Estilística:** Floral**Data:** Repuestos Siglo XX**Proveniencia:** Se desconoce**Dimensiones:** 50 x 100 mm**Ángulo:** 90°**Diseño:** Lineal**Marcas:** No se observan**PRODUCCIÓN****Manufactura:** Molde**Tipo de pasta:** Barro**Color de la pasta:** Rojo**Temperatura cocción:** monococción
1000°-1100° aprox.**Vidriado:** Esmalte estannífero**Temperatura cocción:** 1000°-1100°
aprox.**Técnica de vidriado:** Pincel**DECORACIÓN****Técnica:** Cubierta sólida**Motivos:** Geométricos**Colores:** Azul cobalto y blanco con estaño**Bibliografía:** Archivo geográfico del
Convento Dieguino Santa María de los
Ángeles. Leg. I 1919-1932. Leg. II 1932-
1938

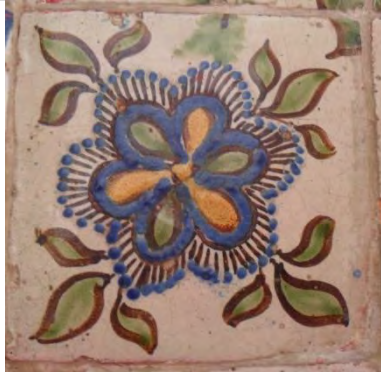
**CARACTERÍSTICAS:****Forma:** Plana**Patrón:** Pañuelo**Serie:** Avulsa**No. de elementos:** 36**No. de azulejos:** 1044**Estilística:** Geométrica**Data:** Repuestos Siglo XX**Proveniencia:** Taller Álvaro González
Manjarrez 1935**Dimensiones:** 120 x 120 mm**Ángulo:** 90°**Diseño:** Cuadrículas**Marcas:** No se observan**PRODUCCIÓN****Manufactura:** Molde**Tipo de pasta:** Barro**Color de la pasta:** Rojo**Temperatura cocción:** monococción
1000°-1100° aprox.**Vidriado:** Esmalte estannífero**Temperatura cocción:** 1000°-1100°
aprox.**Técnica de vidriado:** Pincel**DECORACIÓN****Técnica:** Cubierta sólida**Motivos:** Geométricos**Colores:** Azul , amarillo, verde y café**Bibliografía:** Archivo geográfico del
Convento Dieguino Santa María de los
Ángeles. Leg. I 1919-1932. Leg. II 1932-
1938

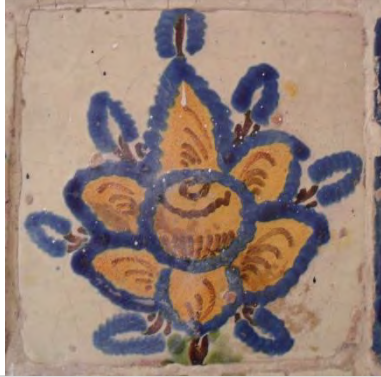
**CARACTERÍSTICAS:****Forma:** Plana**Patrón:** Pañuelo**Serie:** Friso**No. de elementos:** 1**No. de azulejos:** 1**Estilística:** Geométrica**Data:** Repuestos Siglo XX**Proveniencia:** Taller Álvaro González
Manjarrez 1935**Dimensiones:** 120 x 120 mm**Ángulo:** 90°**Diseño:** Cuadrículas**Marcas:** No se observan**PRODUCCIÓN****Manufactura:** Molde**Tipo de pasta:** Barro**Color de la pasta:** Rojo**Temperatura cocción:** monococción
1000°-1100° aprox.**Vidriado:** Esmalte estannífero, vidriado
azul cobalto**Temperatura cocción:** 1000°-1100°
aprox.**Técnica de vidriado:** Píncel**DECORACIÓN****Técnica:** Cubierta sólida**Motivos:** Geométricos**Colores:** Azul cobalto y blanco con
estaño
